## 25 025 000 SENTOSA BATTERIE DE BAIN, 1/2"

### PRODUKTBESCHREIBUNG

### ERSATZTEILE , décembre 2003 – now

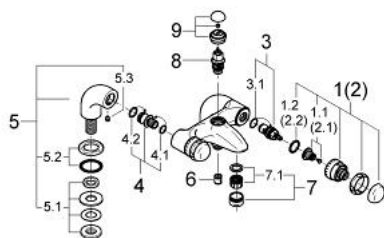
1: Craisillon (froid) 1/2", Sentosa (Numéro de commande 45538IP0)

1.1: Fixation de croisillon (Numéro de commande 45186000)

1.1.1: joint torique Ø18,2 x Ø1,7 (Numéro de commande 0392400M)

1.2: anneau de guidage (Numéro de commande 0202100M)

2: Craisillon Sentosa 1/2, rouge (Numéro de commande 45539IP0)

2.1: Fixation de croisillon (Numéro de commande 45186000)

2.2: anneau de guidage (Numéro de commande 0202100M)

3: Tête à disques en céramique 1/2" (Numéro de commande 45346000)

3.1: joint torique Ø18,2 x Ø1,7 (Numéro de commande 0392400M)

4: Nipple (Numéro de commande 45549000)

4.1: joint torique Ø15 x Ø2 (Numéro de commande 0311900M)

4.2: joint torique Ø18 x Ø2,5 (Numéro de commande 0128100M)

5: Raccord colonnette 1/2" (Numéro de commande 12060000)

5.1: Fixation M26x1,5 (Numéro de commande 45004000)

5.2: Rosace (Numéro de commande 45540000)

5.3: tige filetée (Numéro de commande 0587800M)

6: clapet anti-retour à membrane (Numéro de commande 08565000)

7: Mousseur (Numéro de commande 13927000)

7.1: Garniture mousseur M28x1 IC (Numéro de commande 45029000)

8: Mécanisme d'inverseur (Numéro de commande 08915000)

9: Bouton d'inverseur (Numéro de commande 45547IP0)
