25 025 Z00 SENTOSA BATTERIE DE BAIN, 1/2"

PRODUKTBESCHREIBUNG

ERSATZTEILE , décembre 2003 – now

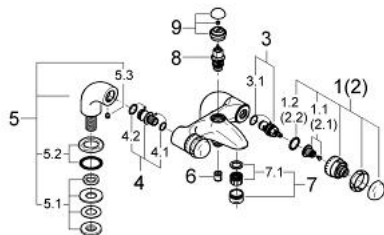
25 025 Z00 SENTOSA BATTERIE DE BAIN, 1/2"

- 1: Craisillon (froid) 1/2", Sentosa (Numéro de commande 45538YA0)
- 1.1: Fixation de croisillon (Numéro de commande 45186000)
- 1.1.1: joint torique Ø18,2 x Ø1,7 (Numéro de commande 0392400M)

- 1.2: anneau de guidage (Numéro de commande 0202100M)
- 2: Craisillon Sentosa 1/2, rouge (Numéro de commande 45539YA0)
- 2.1: Fixation de croisillon (Numéro de commande 45186000)

- 2.2: anneau de guidage (Numéro de commande 0202100M)
- 3: Tête à disques en céramique 1/2" (Numéro de commande 45346000)
- 3.1: joint torique Ø18,2 x Ø1,7 (Numéro de commande 0392400M)

- 4: Nipple (Numéro de commande 45549000)
- 4.1: joint torique Ø15 x Ø2 (Numéro de commande 0311900M)
- 4.2: joint torique Ø18 x Ø2,5 (Numéro de commande 0128100M)

- 5: Raccord colonnette 1/2" (Numéro de commande 12060YA0)
- 5.1: Fixation M26x1,5 (Numéro de commande 45553000)
- 5.2: Rosace (Numéro de commande 45540YY0)

- 5.3: tige filetée (Numéro de commande 0587800M)
- 6: clapet anti-retour à membrane (Numéro de commande 08565000)
- 7: Mousseur (Numéro de commande 13927YY0)

- 7.1: Garniture mousseur M28x1 IC (Numéro de commande 45029000)
- 8: Mécanisme d'inverseur (Numéro de commande 08915Z00)
- 9: Bouton d'inverseur (Numéro de commande 45547YA0)
